Acta d'inspecció

Data 11/03/2021

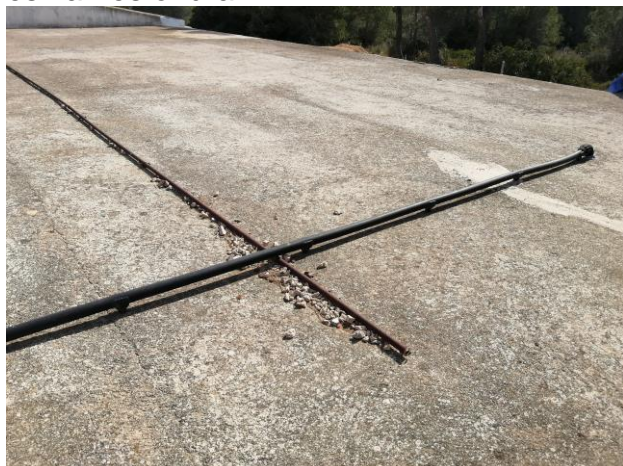
Foto 2 de la coberta de 3CP on es desinfecta i es veuen

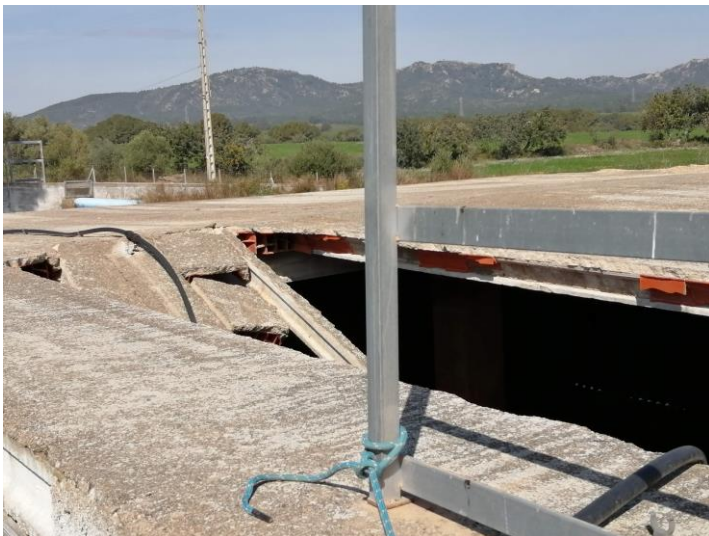
Fotos 3 i 4 de l'estat del vas anul·lat

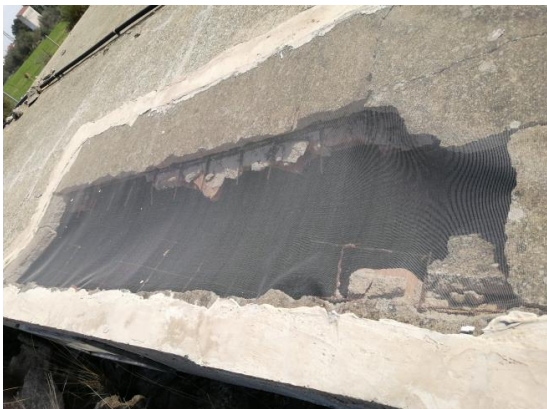
Foto 6 de la manca d'integritat del vas en ús

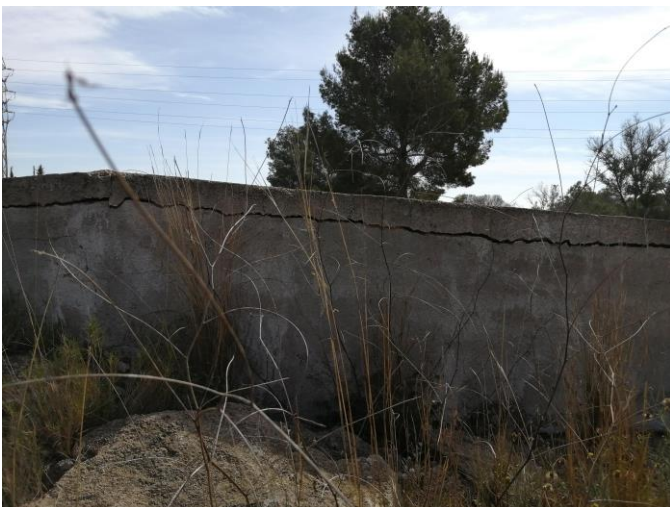
Foto 11 detall de la fissura lateral que hi ha a la paret més al nord.
